延庆综合交通服务中心（换乘中心）

# 水土保持设施验收报告

（阶段性验收）

编制单位：北京地勘水环工程设计研究院有限公司

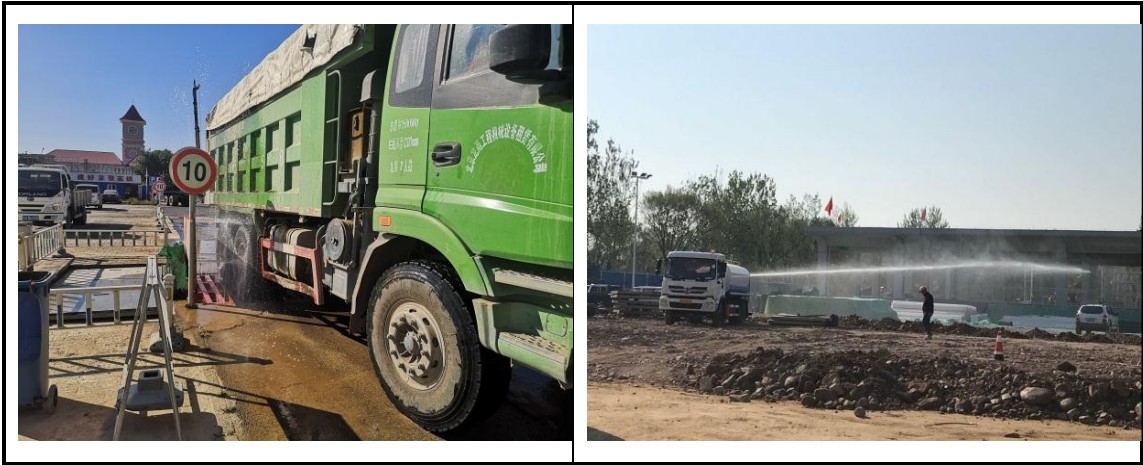
图 3.5-1 施工现场临时措施实施情况照片

| 序号 | 临时措施 | 单位 | 工程量 |
|---|---|---|---|
| 1 | 防尘网苫盖 | m <sup>2</sup> | 7500 |
| 2 | 袋装土拦挡及拆除 | m <sup>3</sup> | 0 |
